แนวทางการปรับปรุงสิ่งอำนวยความสะดวกเพื่อความปลอดภัย
จากอัคคีภัย กรณีศึกษา สถานสงเคราะห์คนชราเอกชนแห่งหนึ่ง
ในจังหวัดสมุทรปราการ

GUIDELINE FOR FIRE SAFETY FACILITIES IMPROVEMENT:
A CASE STUDY OF PRIVATE NURSING HOME FOR THE
ELDERLY IN SAMUTPRAKARN

ปีการศึกษา 2558

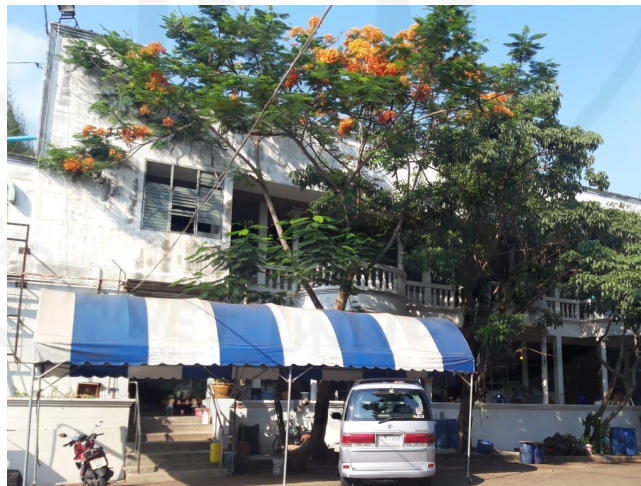
ภาพที่ 4 อาคารสถานสงเคราะห์คนชราเอกชนแห่งหนึ่งในจังหวัดสมุทรปราการ

จากการตรวจสอบอาคารและเก็บข้อมูลองค์ประกอบทางกายภาพ จำนวน 8 องค์ประกอบที่เกี่ยวข้องกับความปลอดภัยจากอัคคีภัยของอาคารสถานสงเคราะห์คนชราเอกชนแห่งหนึ่งที่ไม่แสวงหาผลกำไร ตั้งอยู่เลขที่ 999 ซอยวัดราชฎร์ เยื้องฟาร์มจระเข้ ตำบลท้ายบ้าน อำเภอเมือง จังหวัดสมุทรปราการ 10270 ดังภาพที่ 4 มีพื้นที่ขนาด 2,479.80 ตารางเมตร (กว้าง 30 เมตร ยาว 82.66 เมตร) เป็นอาคารสูง 2 ชั้น(เปิดให้พักอาศัยเฉพาะชั้นล่าง เนื่องจากชั้นบนมีสภาพทรุดโทรม) มีการก่อสร้างตั้งแต่ปี พ.ศ.2533 ก่อนปีที่บังคับใช้กฎกระทรวงกำหนดสิ่งอำนวยความสะดวกในอาคารสำหรับผู้พิการ หรือทุพพลภาพ และคนชรา พ.ศ.2548 จึงไม่ต้องขออนุญาตก่อสร้าง ปัจจุบันมีผู้พักอาศัยทั้งหมด 34 คน ประกอบด้วย ห้องพักรวม แบ่งเป็น ห้องพักชาย จำนวน 7 ห้อง มีผู้พักอาศัยทั้งหมด 23 คน และห้องพักหญิง จำนวน 6 ห้อง มีผู้พักอาศัยทั้งหมด 11 คน มีผังพื้นอาคารชั้น 1 ดังภาพที่ 5

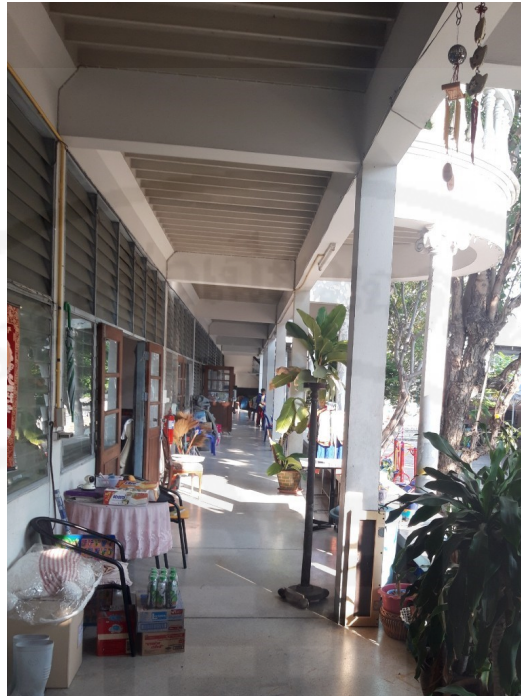
ภาพที่ 6 เส้นทางหนีไฟอาคารสถานสงเคราะห์คนชราเอกชนแห่งหนึ่งในจังหวัดสมุทรปราการ
หมายเหตุ: ภาพถ่ายโดยผู้วิจัย เมื่อวันที่ 19 กันยายน พ.ศ.2559

จากภาพที่ 6 (ด้านบน) จะพบว่า มีสิ่งกีดขวางในเส้นทางหนีไฟ เช่น พัดลมตั้งพื้น เก้าอี้ ตู้กดน้ำดื่ม ชั้นวางของ และเสายื่นออกมาสู่เส้นทางหนีไฟ ส่วนใหญ่เกิดจากผู้ดูแลอาคารนำสิ่งของดังกล่าวมาวางไว้ชั่วคราว กรณีมีผู้มาบริจาควางของให้แก่คนชรา ซึ่งจะเป็นอุปสรรคต่อการอพยพเมื่อเกิดอัคคีภัย เช่น การสะดุดหกล้ม ทั้งผู้ใช้และไม่ใช้อุปกรณ์ช่วยในการเคลื่อนไหว

จากตารางที่ 4 เป็นการพิจารณาองค์ประกอบกายภาพที่เกี่ยวข้องกับความปลอดภัยจากอัคคีภัยในด้านเส้นทางหนีไฟ โดยนำแนวทางการปรับปรุงสิ่งอำนวยความสะดวกเพื่อความปลอดภัยจากอัคคีภัยสำหรับผู้สูงอายุ มาเปรียบเทียบกับผลการตรวจสอบอาคารสถานสงเคราะห์คนชราเอกชนแห่งหนึ่งในจังหวัดสมุทรปราการ จะพบว่า การออกแบบเส้นทางหนีไฟไม่ควรมีสิ่งกีดขวางทางเดิน แต่ภายในอาคารมีการวางสิ่งของ เช่น พัดลมตั้งพื้น เก้าอี้ ตู้กดน้ำดื่ม ชั้นวางของ เป็นต้น ดังภาพที่ 6 และเส้นทางภายนอกไปสู่ทางหนีไฟ ต้องมีราวกันตกสูงจากพื้นไม่น้อยกว่า 1.10 เมตร

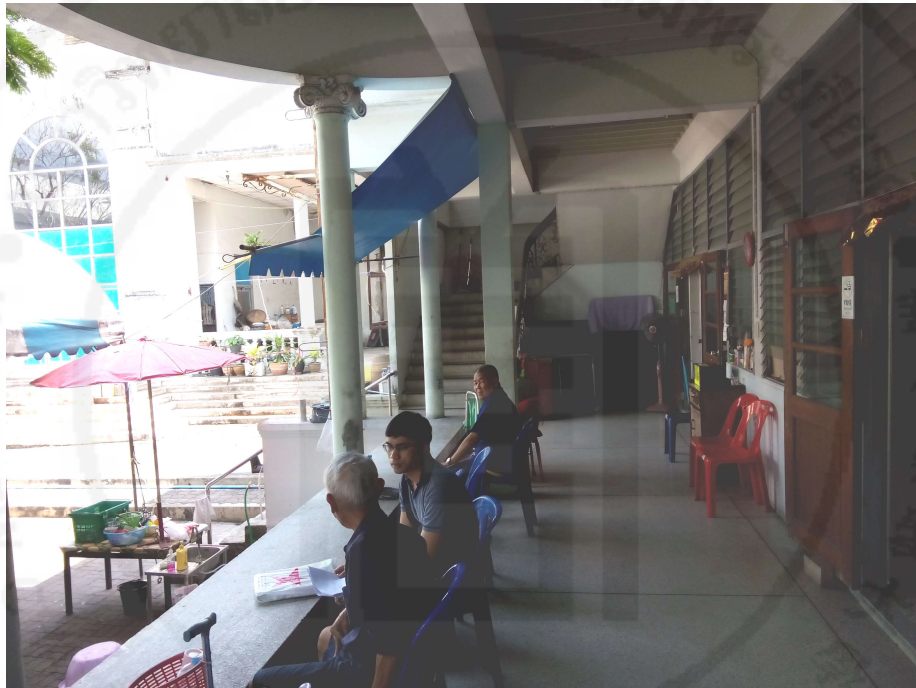
ภาพที่ 7 บันไดที่ไม่ใช่บันไดหนีไฟอาคารสถานสงเคราะห์คนชราเอกชนแห่งหนึ่งในจังหวัดสมุทรปราการ

ขัดมัน การติดป้ายสัญลักษณ์ต้องมีแสดงทิศ ตำแหน่ง แต่ภายในอาคารไม่มีการติดป้ายสัญลักษณ์ ซึ่งคลาดเคลื่อนไปจากแนวทางการออกแบบที่เหมาะสมกับการอพยพสำหรับผู้สูงอายุเมื่อเกิดอัคคีภัย ซึ่งส่งผลต่อผู้สูงอายุที่มีปัญหาข้อต่อหรือกล้ามเนื้อที่อ่อนแรง ผู้ที่มีปัญหาด้านการเคลื่อนไหวหรือความจำ ทำให้อพยพล่าช้าจากการเดินหรือวิ่งที่เชื่องช้า เหนื่อยง่าย หรือหมดแรงอพยพเมื่อความสูงระหว่างชานพักบันไดมากเกินไป การสิ้นหกล้มหากมีการฉีดน้ำดับเพลิงในอาคาร ดังภาพที่ 7

จากตารางที่ 5 (ด้านบน) เป็นการพิจารณาองค์ประกอบกายภาพที่เกี่ยวข้องกับความ ปลอดภัยจากอัคคีภัยในด้านบันไดที่ไม่ใช่บันไดหนีไฟ โดยนำแนวทางการปรับปรุงสิ่งอำนวยความสะดวกเพื่อความ ปลอดภัยจากอัคคีภัยสำหรับผู้สูงอายุ มาเปรียบเทียบกับผลการตรวจสอบอาคาร สถานสงเคราะห์คนชราเอกชนแห่งหนึ่งในจังหวัดสมุทรปราการ จะพบว่า การออกแบบบันไดที่ไม่ใช่ บันไดหนีไฟ การเลือกพื้นผิวบันไดต้องใช้วัสดุที่ไม่ลื่น แต่พื้นผิววัสดุบันไดของอาคารเป็นพื้นคอนกรีต

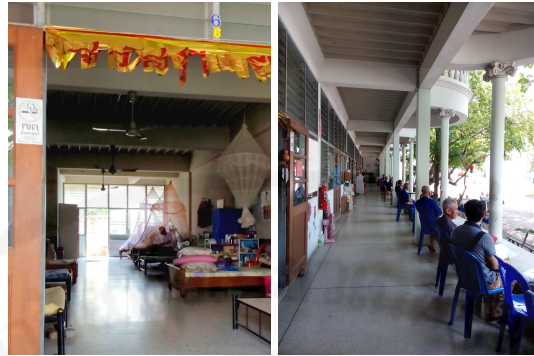
ภาพที่ 8 ประตูห้องพักที่เปิดสู่เส้นทางหนีไฟอาคารสถานสงเคราะห์คนชราเอกชนแห่งหนึ่งในจังหวัดสมุทรปราการ

จากตารางที่ 6 (ด้านบน) เป็นการพิจารณาองค์ประกอบกายภาพที่เกี่ยวข้องกับความปลอดภัยจากอัคคีภัยในด้านประตูทางออกอื่น ๆ โดยนำแนวทางการปรับปรุงสิ่งอำนวยความสะดวกเพื่อความปลอดภัยจากอัคคีภัยสำหรับผู้สูงอายุ มาเปรียบเทียบกับผลการตรวจสอบอาคารสถานสงเคราะห์คนชราเอกชนแห่งหนึ่งในจังหวัดสมุทรปราการ พบว่า การออกแบบประตูทางออกอื่น ๆ ความกว้างสุทธิของประตูไม่ควรน้อยกว่า 0.90 เมตร โดยประตูห้องพักภายในอาคารเป็นแบบบานคู่ มีความกว้าง 1.05 เมตร ดังภาพที่ 8 ซึ่งเป็นไปตามแนวทางการปรับปรุงสิ่งอำนวยความสะดวกเพื่อความปลอดภัยจากอัคคีภัยสำหรับผู้สูงอายุ ทำให้ผู้สูงอายุบางคนที่มีความจำเป็นต้องใช้อุปกรณ์ช่วยเหลือในการเคลื่อนไหว เช่น รถเข็นล้อเลื่อน หรือคนที่ต้องนอนบนเตียงตลอดเวลา สามารถออกสู่ภายนอกอาคารได้อย่างปลอดภัย
